RELATÓRIO DE VISTORIAS DE OBRAS

Contratante: NOVA CÂMARA MUNICIPAL DE IBAITI

Local: Rua Ver. José de Moura Bueno, 23 – Centro Ibaiti-PR

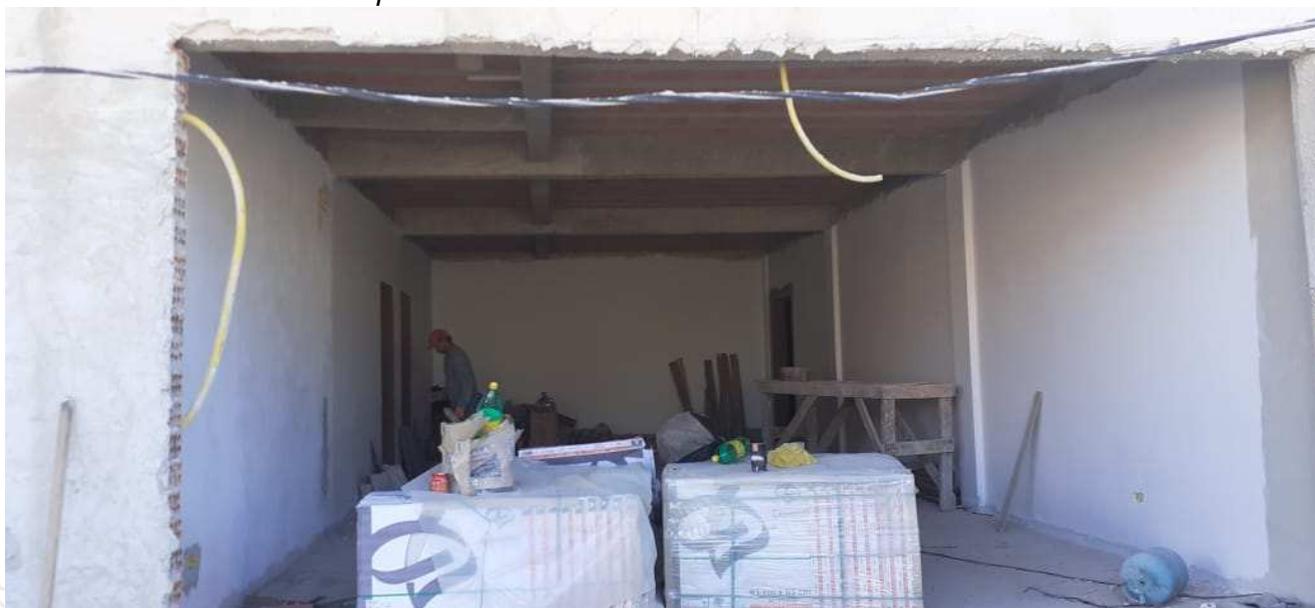
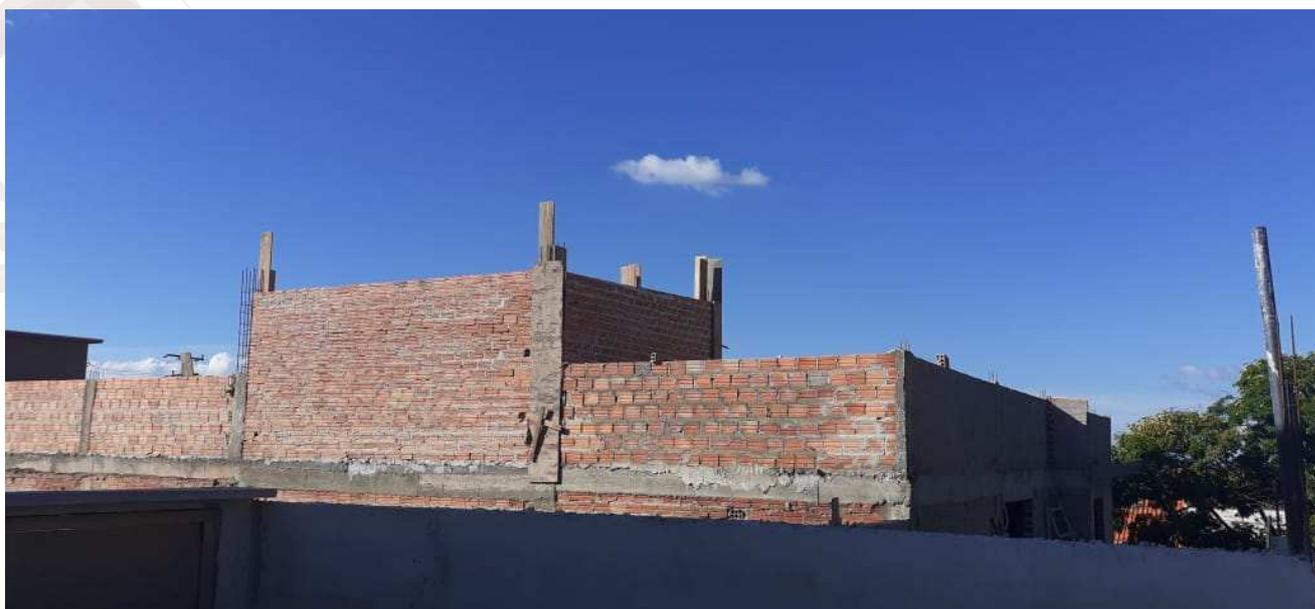
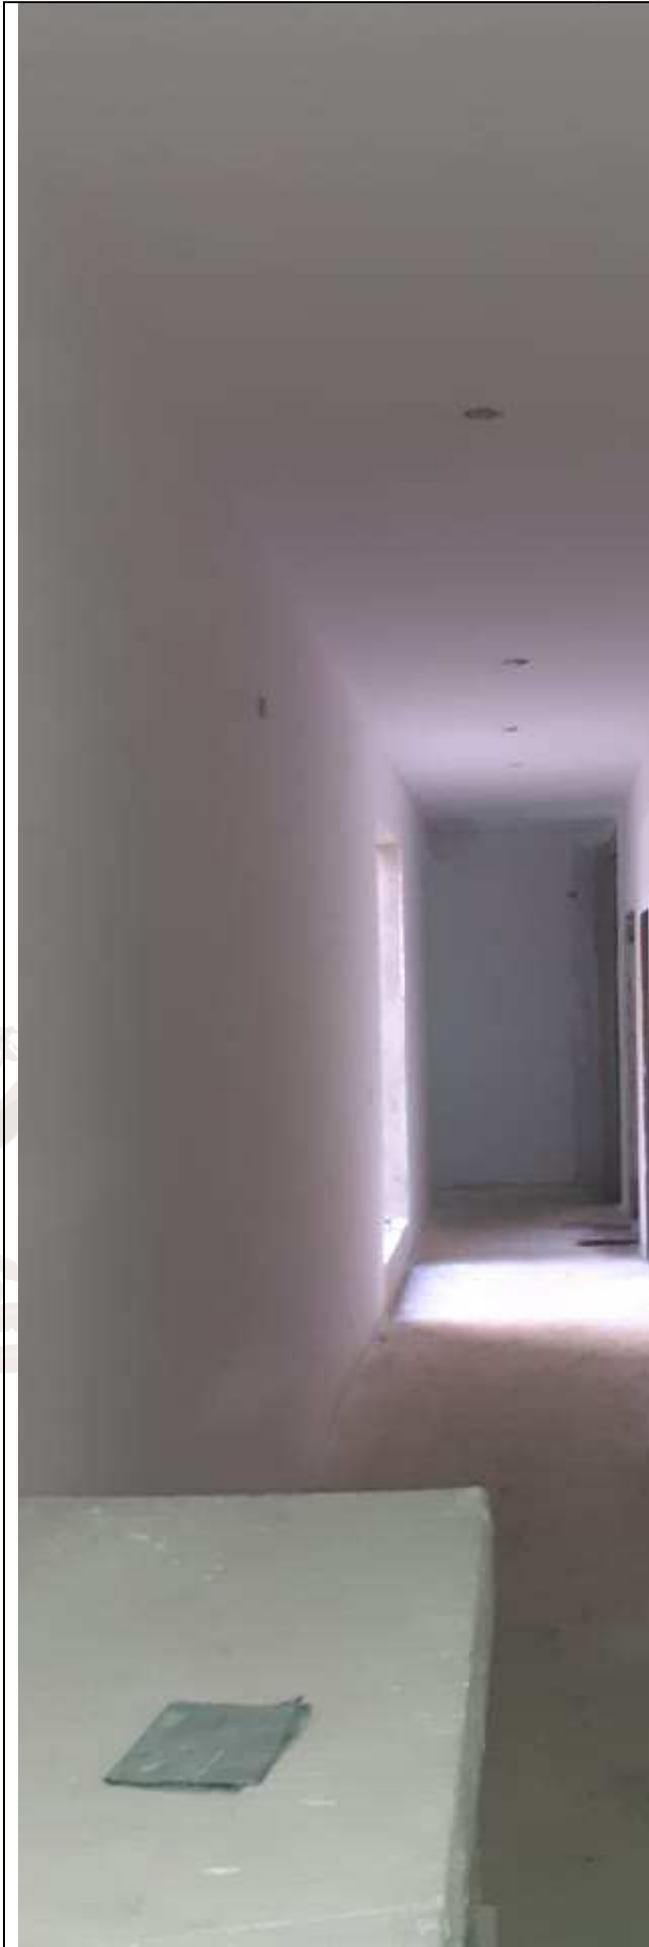
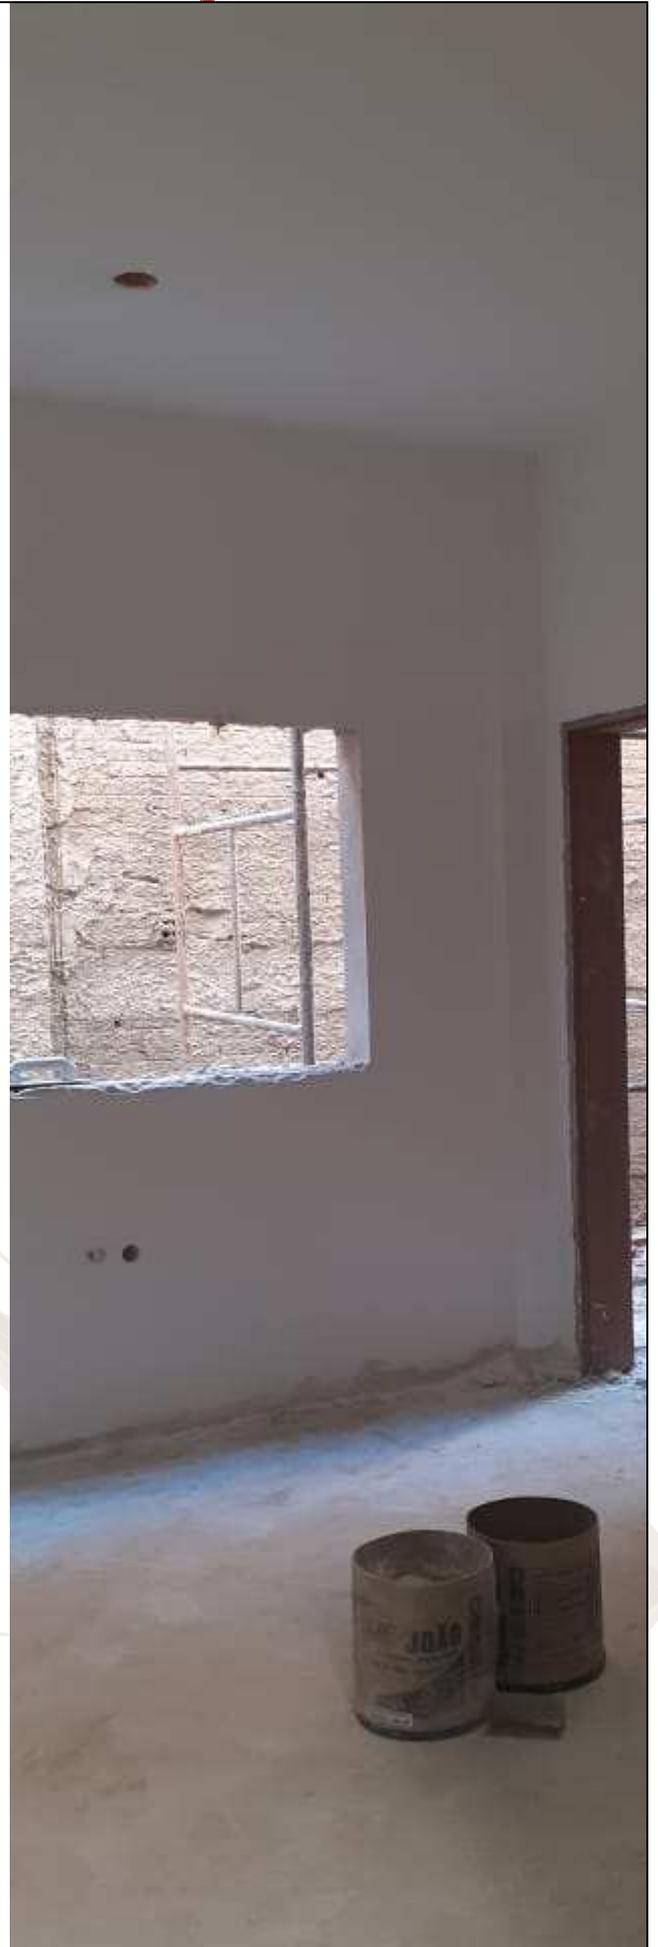
Visita Técnica 01

SITUAÇÃO: Execução do madeiramento da cobertura, platibanda, do pavimento superior, reboco e massa corrida do pavimento térreo.

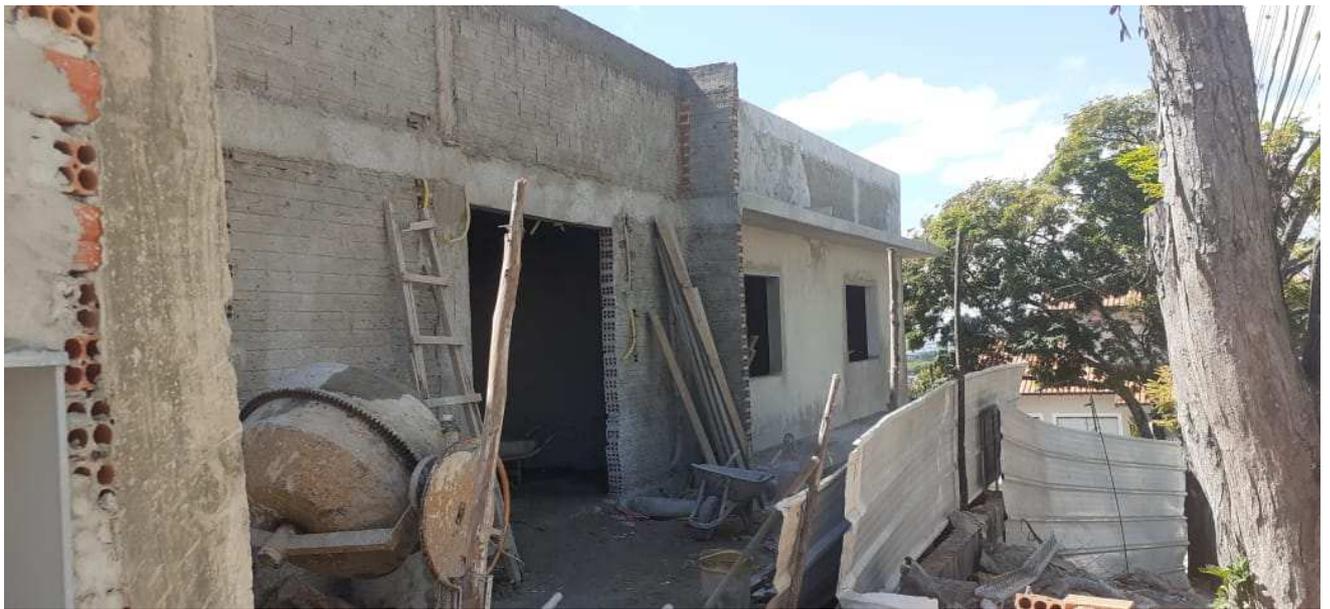
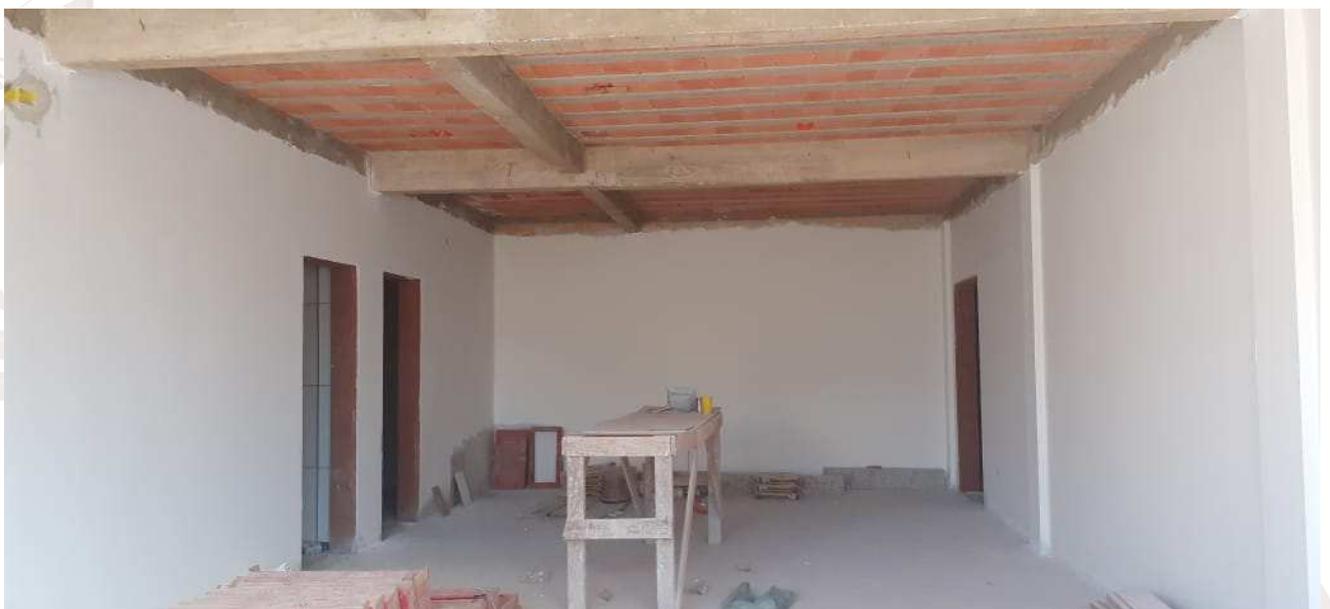
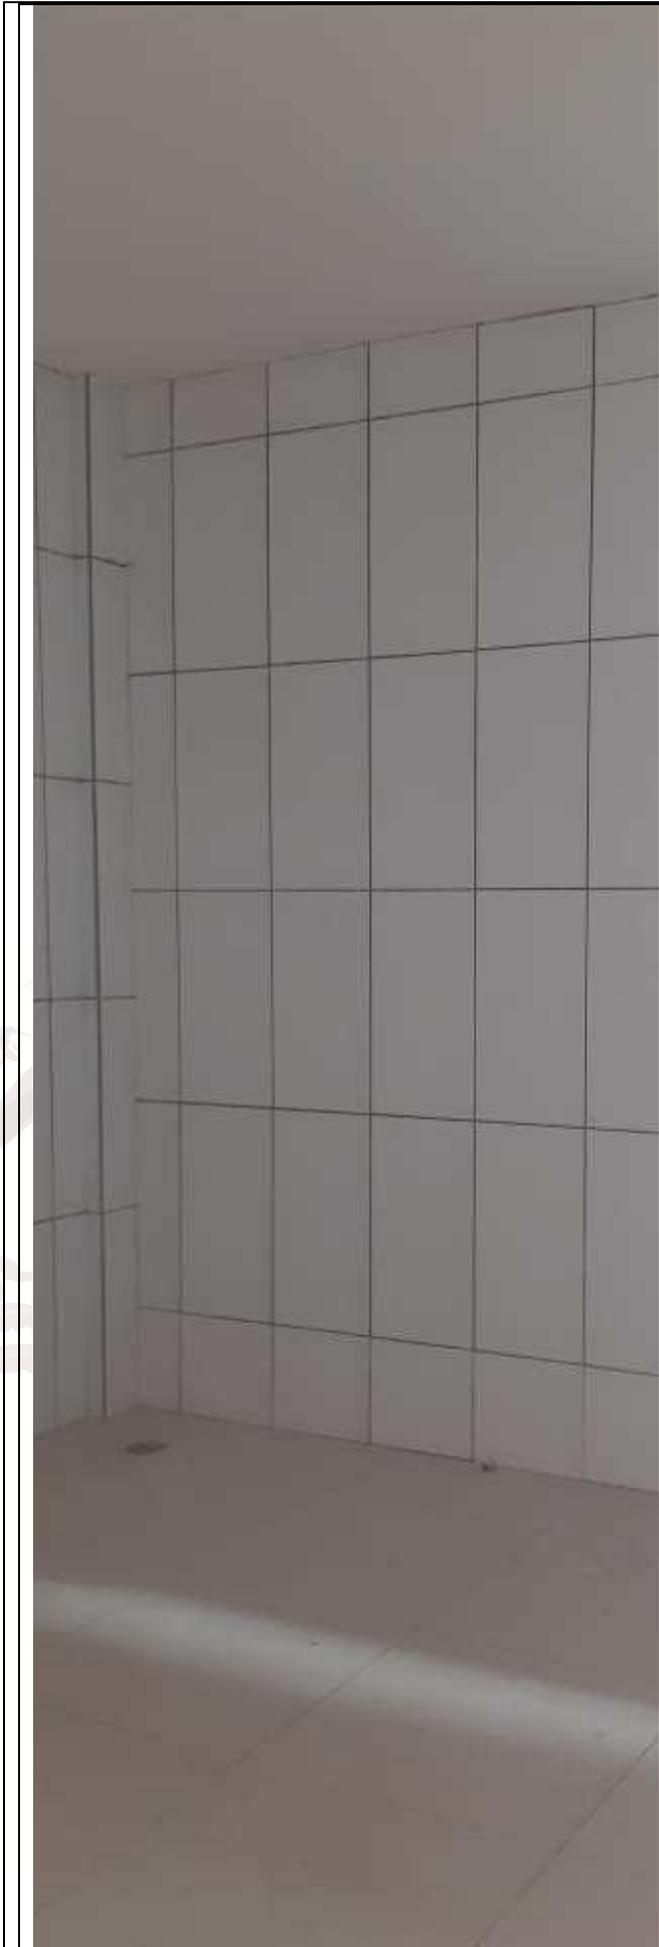
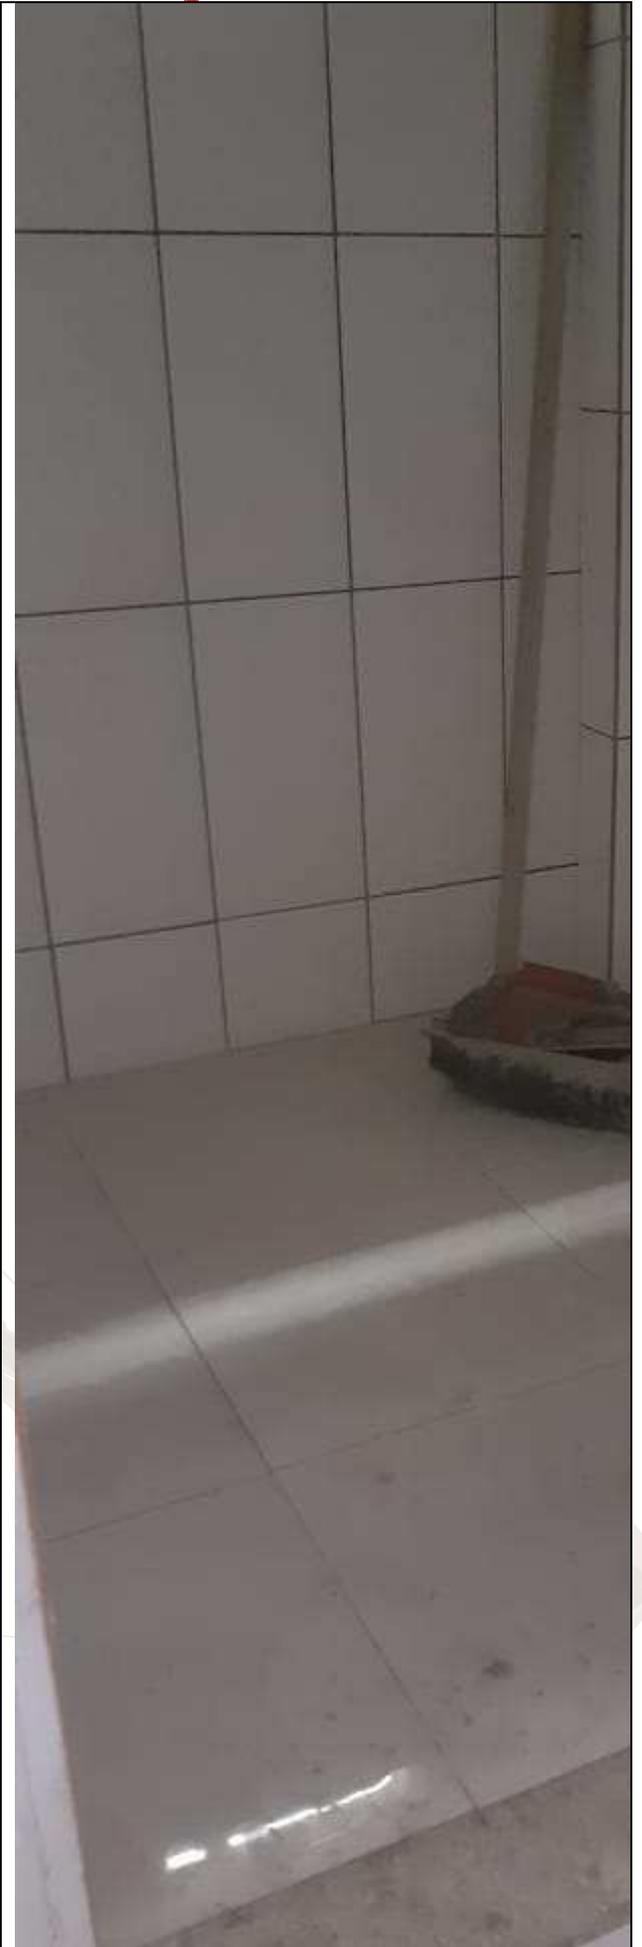
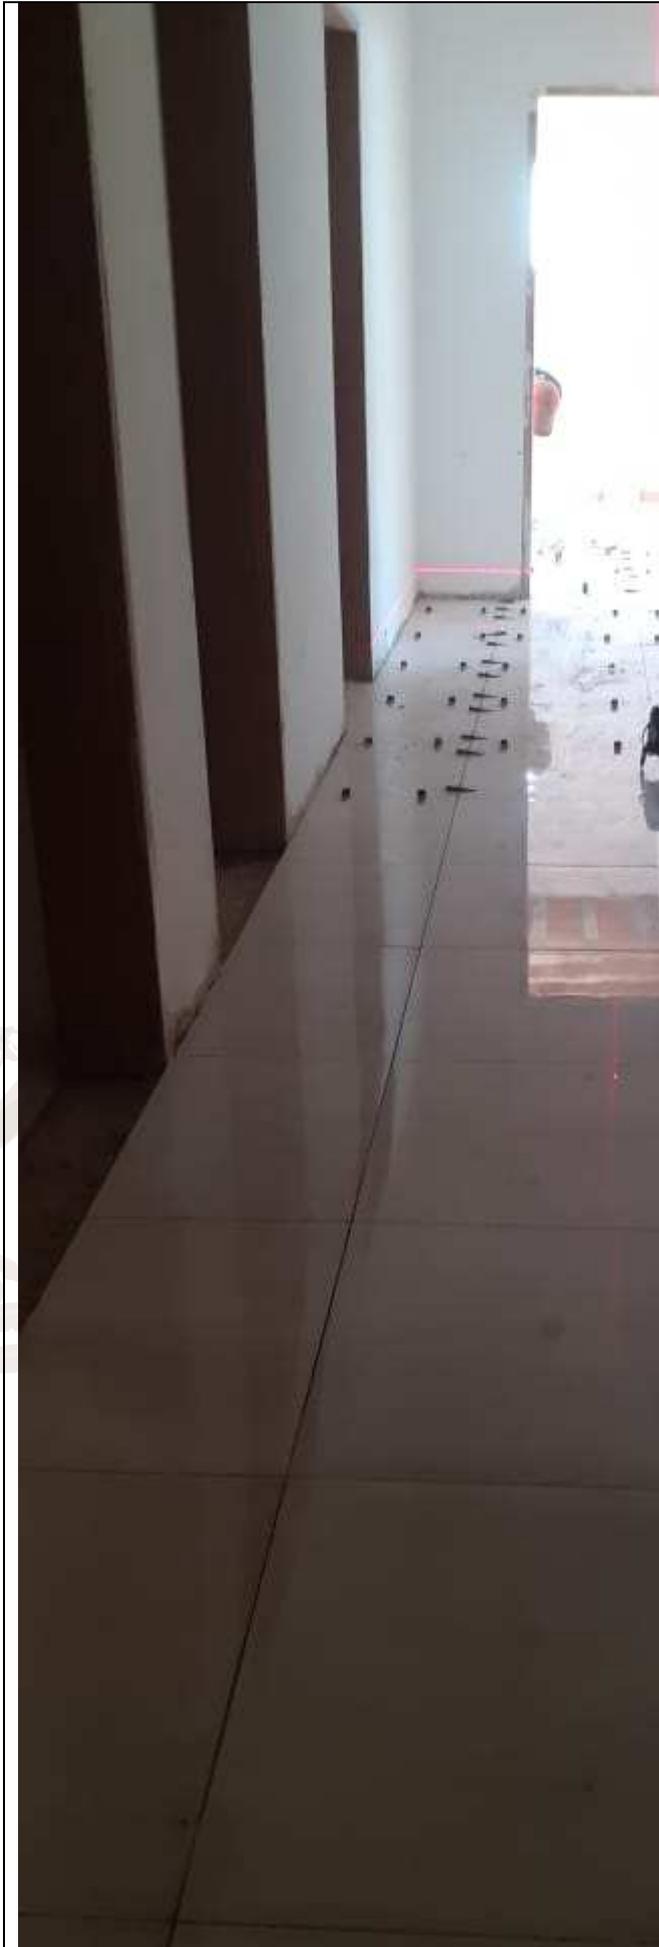
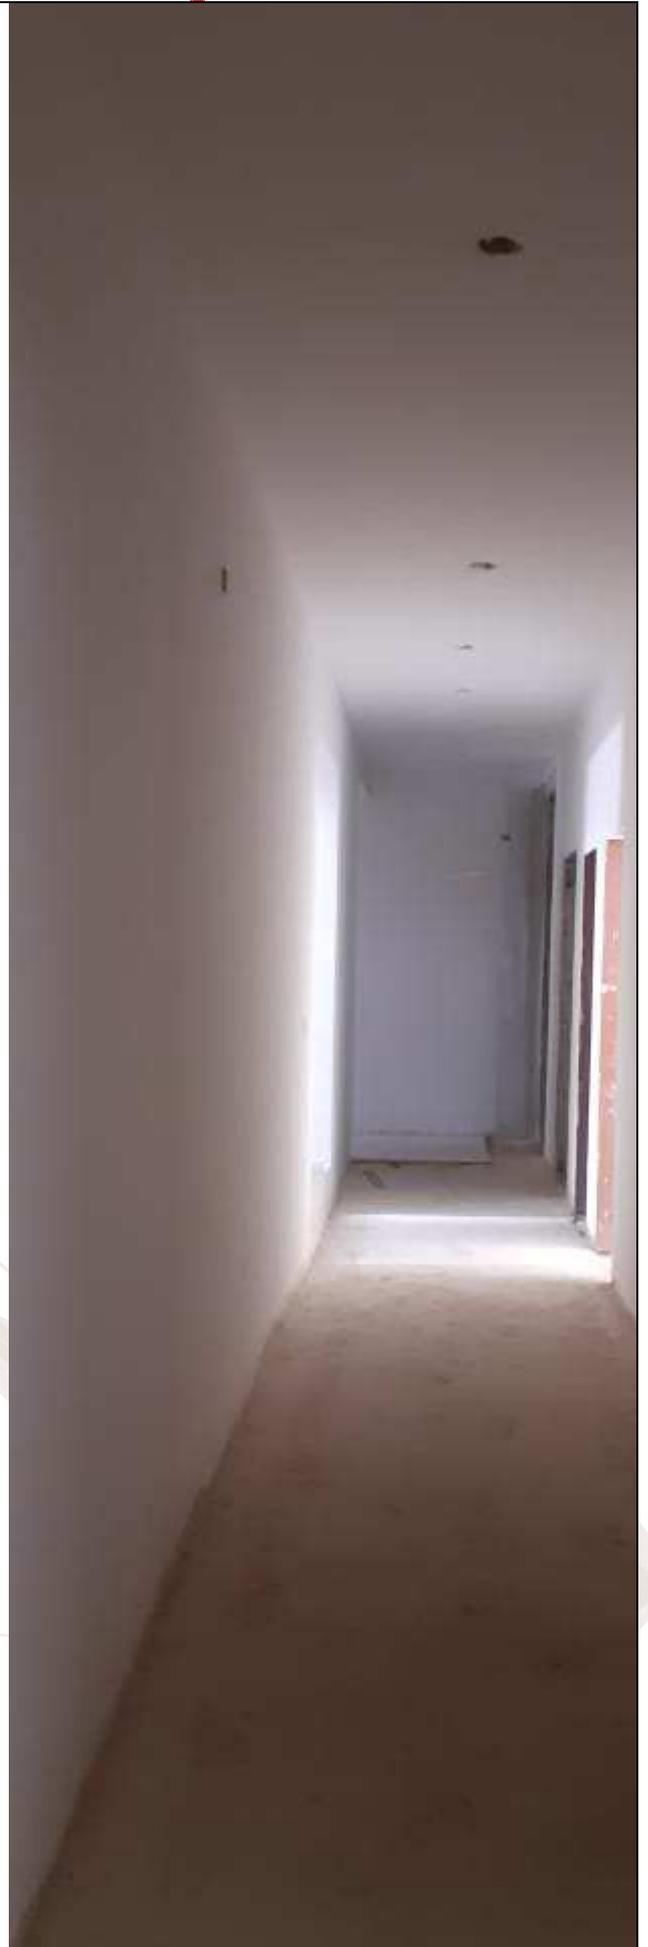
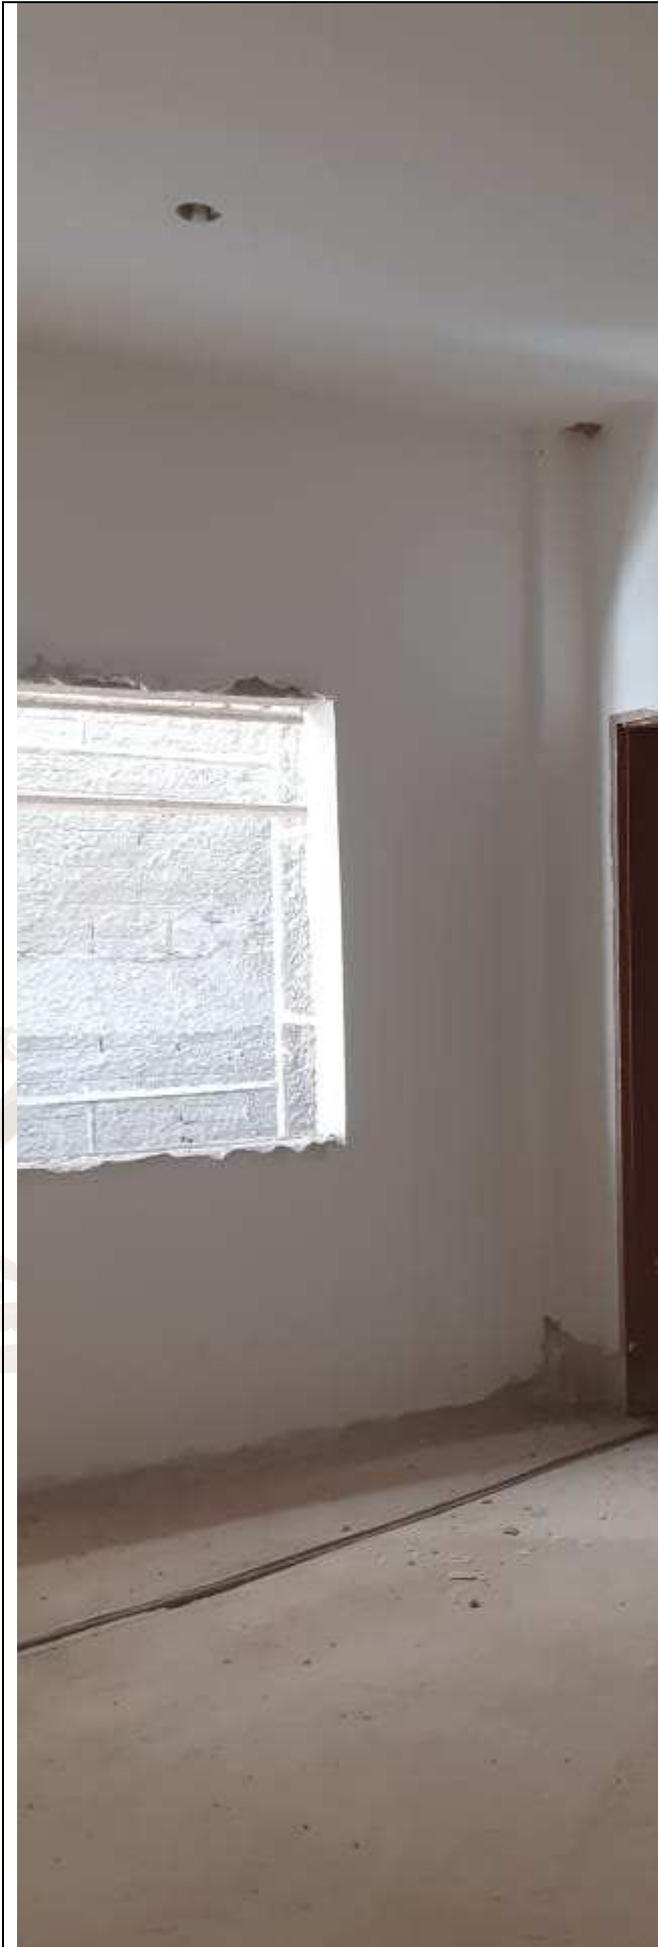
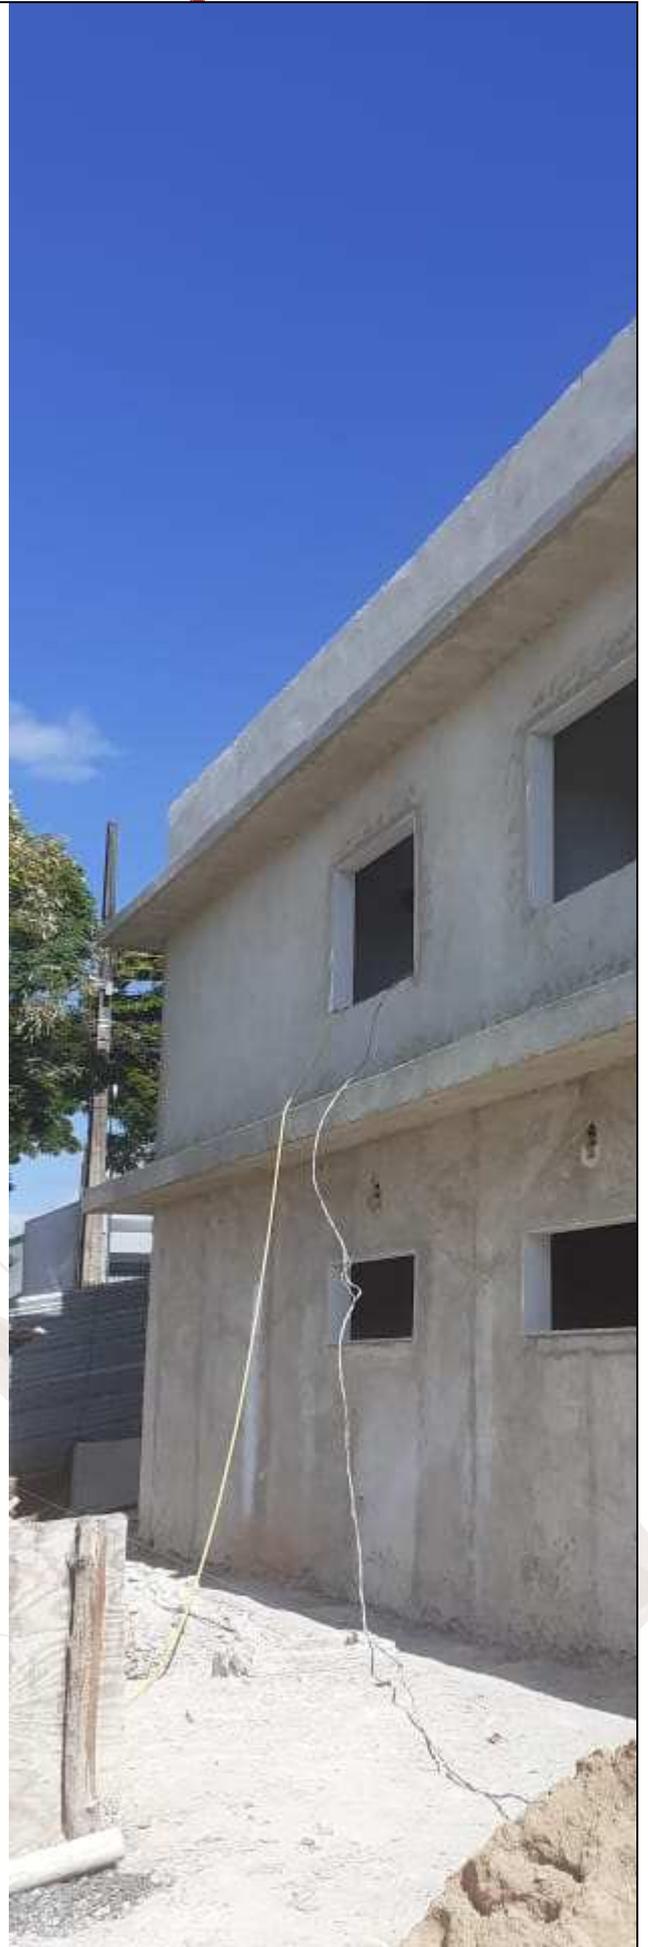
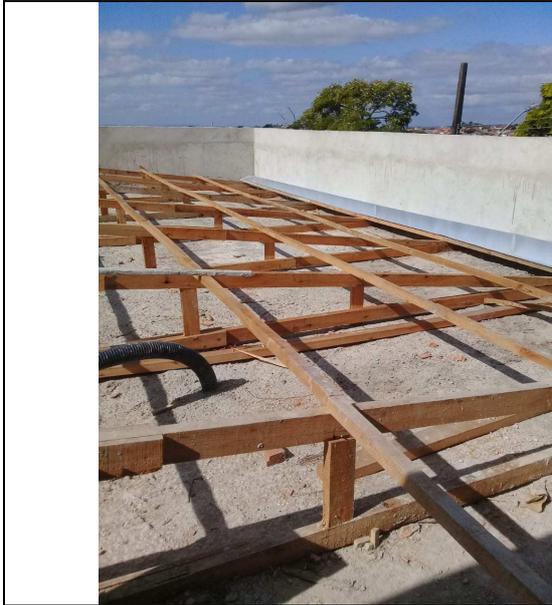
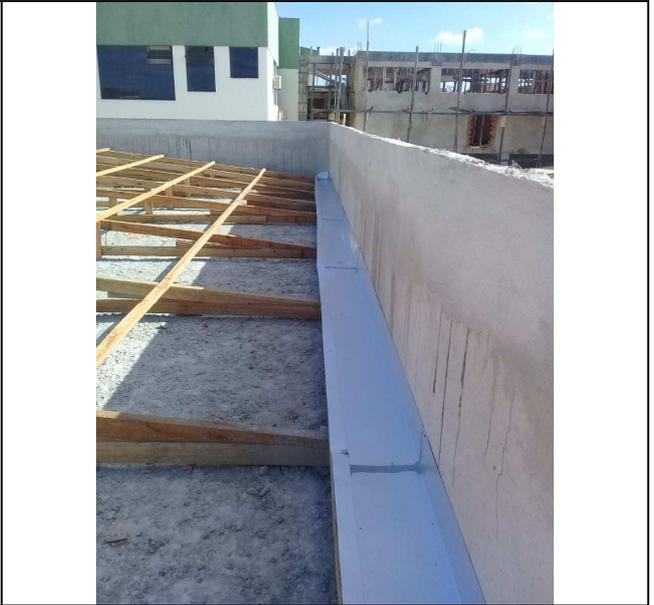
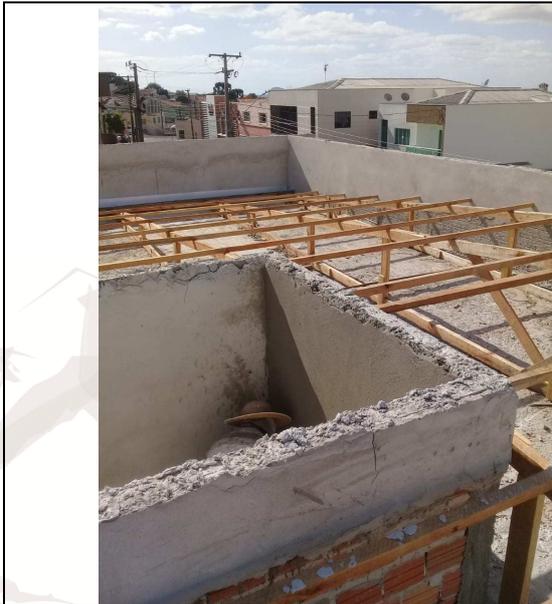
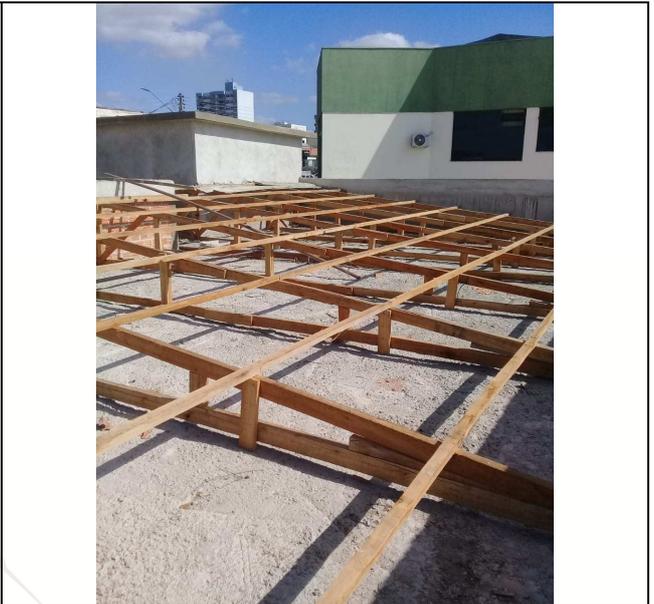
Visita Técnica 02

SITUAÇÃO: Reboco da laje pavimento superior, início da colocação dos revestimentos nas paredes do pavimento térreo, início da colocação do porcelanato.
